埼玉県八潮市に所在する旧藤波家住宅の 建築史的価値に関する研究

小柏典華

埼玉県八潮市に所在する旧藤波家住宅

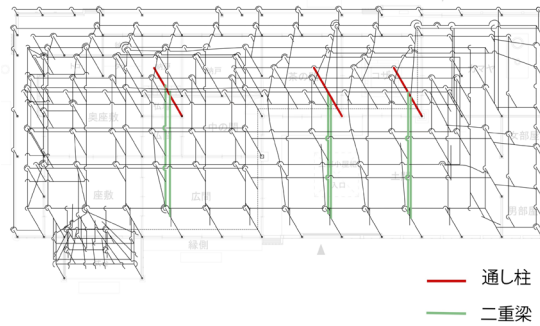
図6 架構図

主屋の荷重を支えるためにコザ、茶の間、中の間、広間と土間の境に差鴨居を用いる

(図6)。外周部にはセガイを設けることで構造の安定を図っている。平面図上の番付け(X4,Y5)、(X6,Y5)、(X10,Y5)の3本の柱を通し柱とし、棟通りに近いY5列中央を固め、全て二重梁を受ける。

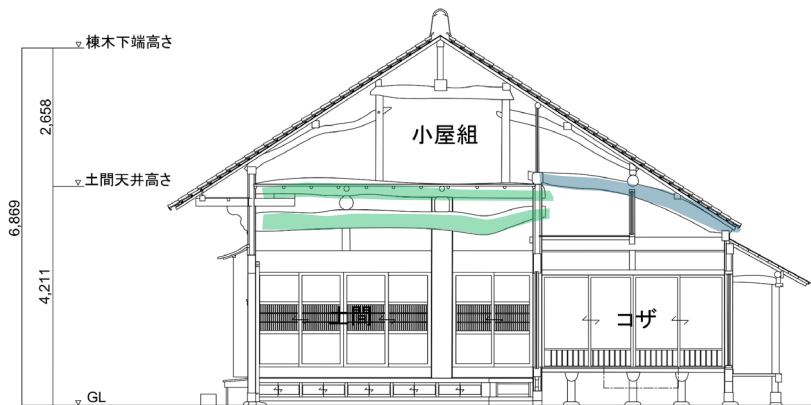
図7 A-A' 梁間断面図土間側

土間部は天井高 4,211mm の広い空間を持つ。土間上部の二重梁は、土間上部にのみ架

かり、コザ、茶の間とは構造的に隔てられている。また架構は桁行方向に上屋梁を一定間隔で配し、小屋束を立てて小屋梁を渡す。
